## Fűtőbetét hibák gyakori okai

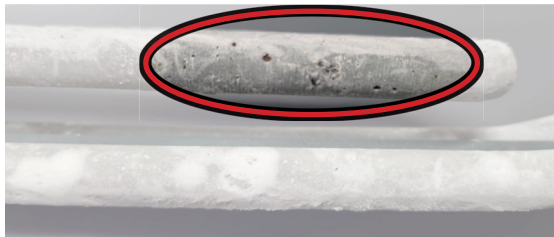
A gyári kicsomagolás után látható, hogy a merülőhüvely hozzáér a fűtőszálhoz.

- Sajnos gyakran a csomagolás során a merülőhüvely hozzáér a fűtőszálhoz és az okozza a ki/be kapcsolásokat. Kérjük, finoman távolítsa el egymástól a fűtőbetétet és a merülőhüvelyt kézzel, amennyiben a kontakt lehetőségé fennáll.
- Illetve a beszerelés során nem mindegy hogyan áll a fűtőbetét és merülőhüvely. Kérjük, ellenőrizze, hogy az érzékelő merülőhüvely az alsó részén legyen a fűtőbetétnek!
- Pontkorrózió kialakulása (okai: földelés vagy dielektromos közcsavar hiánya, agresszív használati víz, stb.)
- A tartály földelésének hiányában kialakuló korrózió (a fűtőbetét tövénél, a csatlakozásnál)

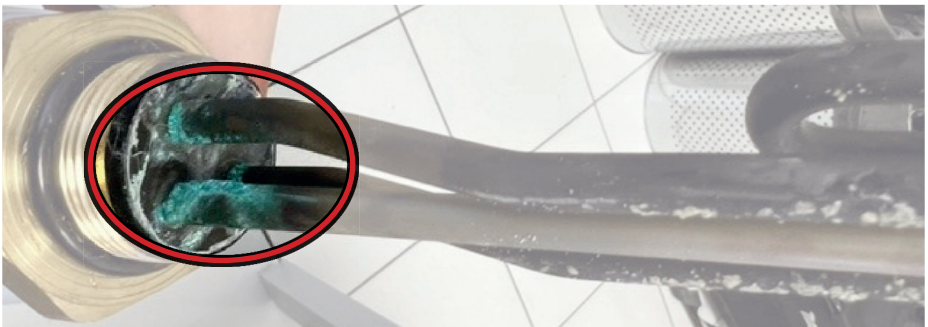
Pontkorrózió kialakulása

A tartály földelésének hiányában kialakuló korrózió
